Metodologia para diagnóstico e intervenção em edifícios correntes: Habitação social no Porto e Recife

Paulo B. Lourenço, Francisco Fernandes, Luís F. Ramos

ISISE, Universidade do Minho, Departamento de Engenharia Civil, Guimarães, Portugal

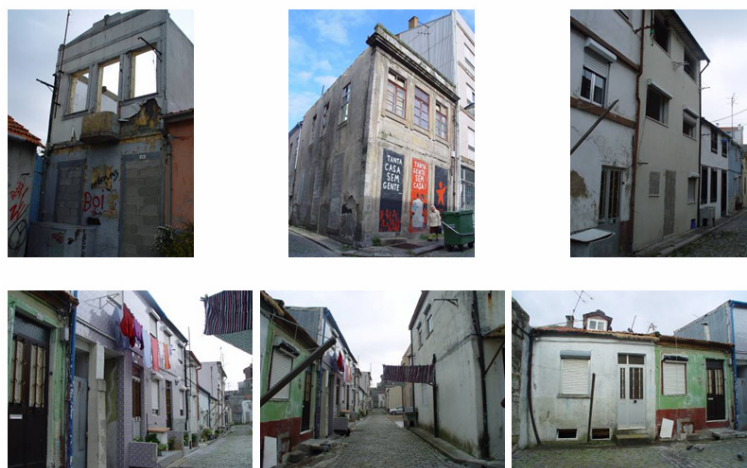
Figura 2: Aspecto das casas que constituem o bairro.

O Bairro do Leal, construído no século XIX, situa-se numa zona central da cidade do Porto (freguesia de Santo Ildefonso) e está encaixado entre a rua do Bonjardim e a rua de Fonseca Cardoso (Figura 1). É uma zona constituída por edifícios com algum grau de deterioração, sendo que a maioria dos edifícios está abandonada e o interior de algumas casas foi demolido ou encontra-se em ruína (Figura 2). A população residente de maneira permanente é essencialmente de meia-idade e idosa.

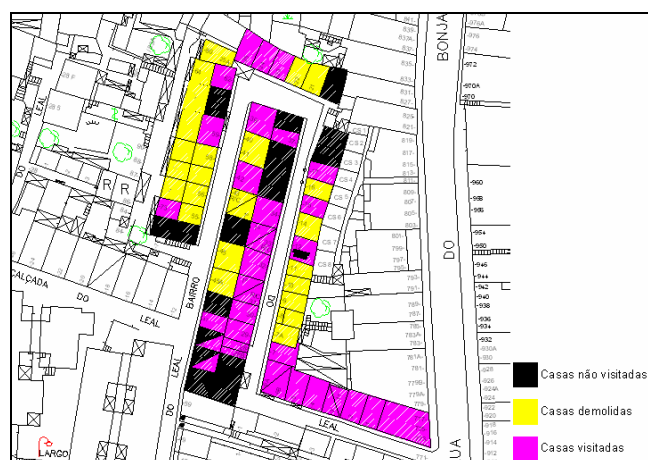
Figura 4: Plantas com indicação das visitas efectuadas.

Foram ainda produzidas fichas de registo das características e deficiências apresentados pelos diversos imóveis e plantas actualizadas com o estado de ocupação e propriedade, identificação dos imóveis visitados, anomalias e número de residentes, ver Figura 3 e Figura 4. As anomalias típicas detectadas estão associadas essencialmente à falta de conservação dos imóveis, incluindo, no exterior, rebocos deteriorados ou inexistentes, caixilharia deficiente ou inexistente, fendilhação, sistemas de drenagem de águas deficientes e telhados em mau estado, e, no interior, presença de fungos e outra actividade biológica, destacamento de rebocos e pinturas, deformação de placas de gesso cartonado e de madeira, deformação significativa de telhados e fendilhação. Em geral, a deterioração dos edifícios devolutos é superior à dos edifícios habitados. No interior dos imóveis devolutos foi possível encontrar soluções de colapso e pré-colapso de paredes interiores e pisos.

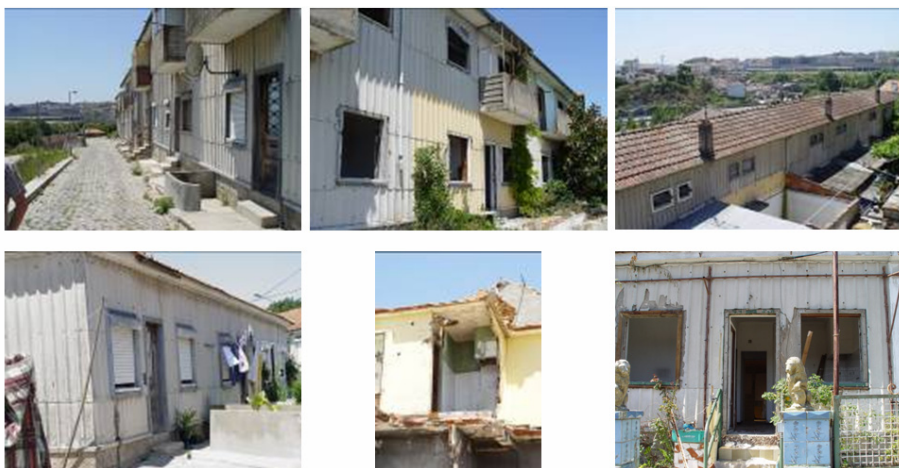
Figura 6: Aspecto das casas que constituem o bairro.

O Bairro de São Vicente de Paulo, construído no início dos anos 1950, situa-se na freguesia de Campanhã, no Porto, perto da praça da Corujeira e da Via de Cintura Interna (Figura 5). É uma zona constituída por edifícios com diversas anomalias, sendo que coexistem edifícios devolutos, edifícios com interior demolido e zonas parcialmente demolidas (Figura 6). A população residente é essencialmente de meia-idade e idosa.

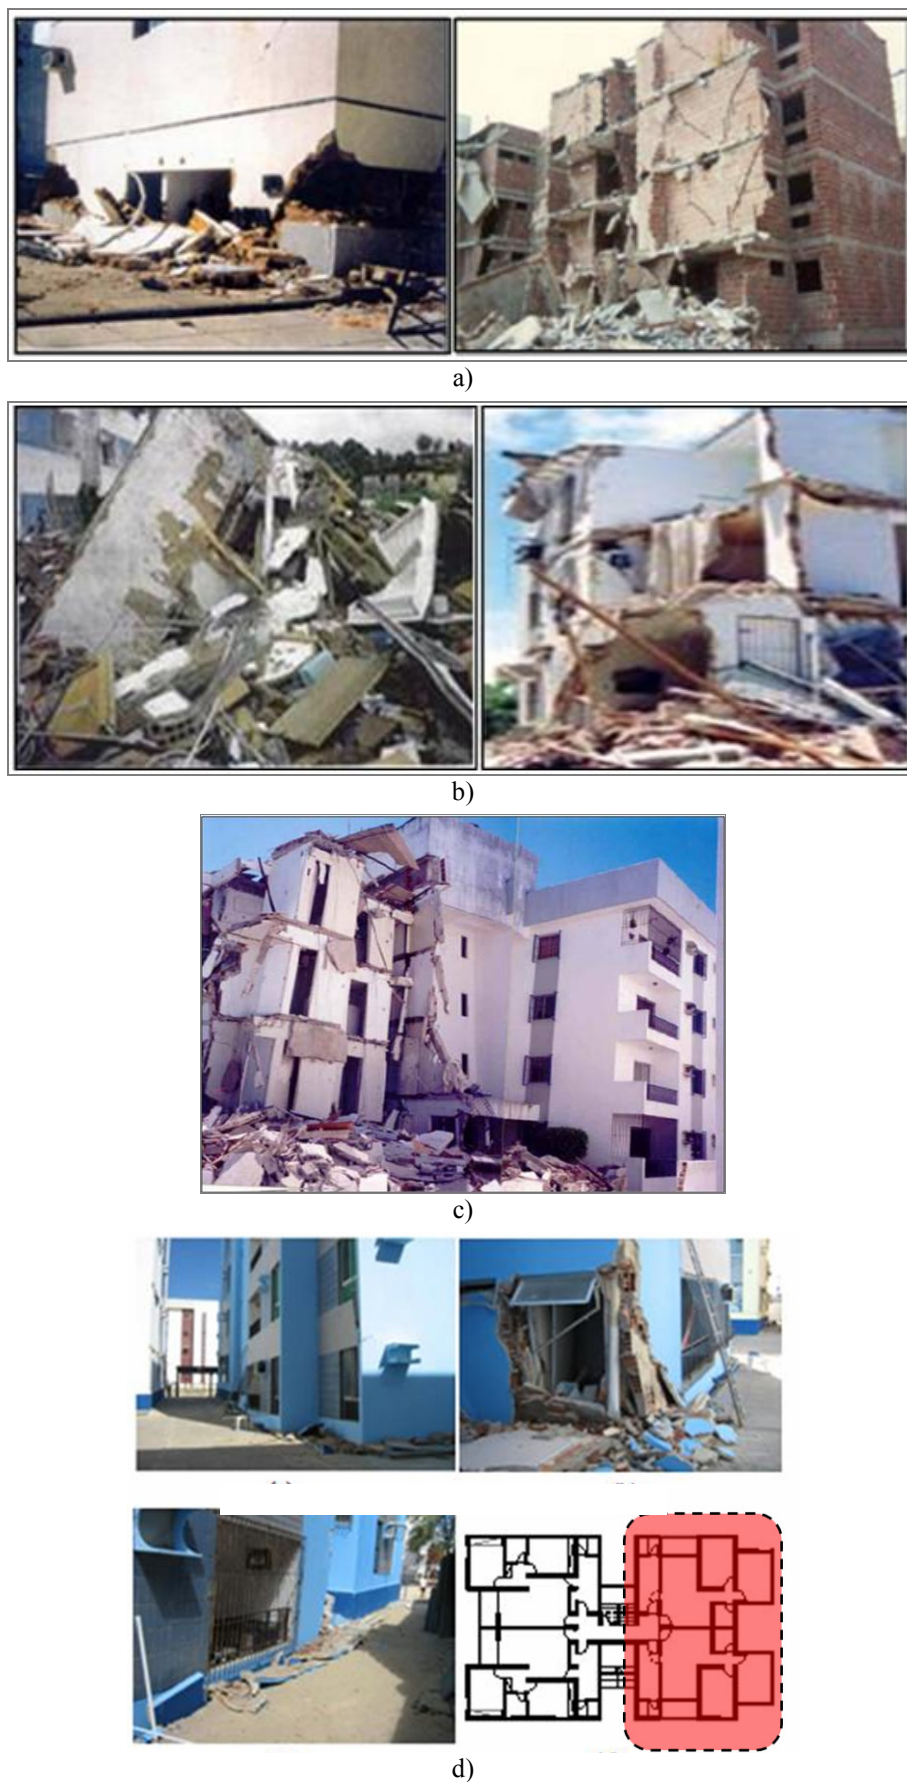
Um dos primeiros “prédios caixões” a desabar foi o Edifício Aquarela apresentado na Figura 7a, no ano de 1992, em Jaboatão dos Guararapes, na localidade de Piedade. Dois anos depois, em 1994, na cidade do Recife, no bairro de Engenho do Meio, um dos blocos do Conjunto Residencial Bosque das Madeiras, desabou ainda em fase de construção, conforme pode ser constatado na Figura 7a. Em ambos os acidentes não ocorreram vítimas mortais. Em Novembro de 1999, o edifício Érika apresentado na Figura 7b, localizado em Olinda, ruiu bruscamente causando cinco vítimas mortais. Neste mesmo ano e na mesma localidade, no Conjunto Residencial Enseada de Serrambi, o Bloco B desabou bruscamente vitimando sete pessoas. Deste último restaram os escombros apresentados na Figura 7b.

Outro exemplo de acidente com prédio caixão aconteceu em Maio de 2001 em Jaboatão dos Guararapes, o edifício Ijuí apresentado na Figura 7c desmoronou sem deixar vítimas. Em Dezembro de 2007 ocorreu o colapso parcial do Bloco B no Conjunto Residencial Sevilha, na mesma localidade. O Bloco B de um conjunto de 4 edifícios similares teve uma ruptura parcial ao nível da fundação, provocando um assentamento de mais de 1 m em metade do edifício. Na Figura 7d pode-se observar a ruptura parcial da parede da base, pela diminuição do peitoril das janelas em relação ao piso inferior, e uma planta com a localização da zona acidentada. Aos primeiros sinais de estalos no edifício, os moradores saíram dos apartamentos

Figura 7: Acidentes em edifício-caixão em Recife: a) Jaboatão dos Guararapes e Recife; b) Olinda; c) Edifício Ijuí; d) Bloco B no Conjunto Residencial Sevilha
